Ф.Б.Вотчал, А.Н.Александров, Е.В.Первова

**МНОЖЕСТВЕННЫЕ ЭЛЕКТРОКАРДИОГРАФИЧЕСКИЕ ПРОЯВЛЕНИЯ НАРУШЕНИЙ В ЭЛЕКТРОКАРДИОСТИМУЛЯТОРЕ «ЮНИОР»***Институт хирургии им. А.В. Вишневского, Москва, Россия*

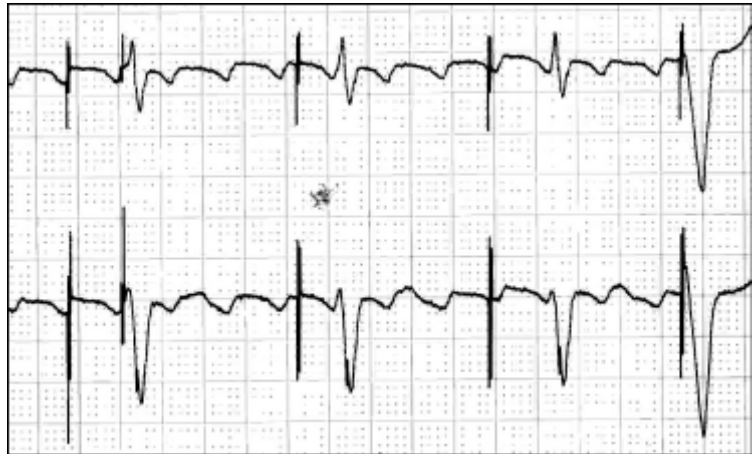
1. На ЭКГ регистрируется фибрилляция предсердий, на фоне которой следуют безответные стимулы ЭКС с частотой 42 в мин, функция синхронизации нарушена (рис. 1). Неэффективная стимуляция сохранялась и при максимальных энергетических параметрах стимуляции (амплитуда импульса - 5,3 В, длительность импульса - 1,2 мс). Судить об истинной величине амплитуды стимулирующего импульса, естественно, невозможно. Что же касается длительности импульса, то соответствие между запрограммированной величиной и величиной, которую показывал тестер, сохранялось только до цифры 0,85 мс. Дальнейшее увеличение длительности импульса не подтверждалось тестером. Таким образом, максимально запрограммированная

**Рис. 1.** Фибрилляция предсердий, на фоне которой фиксируются безответные стимулы ЭКС с частотой 42 имп/мин, отдельные навязанные комплексы, в начале ЭКГ регистрируются 2 импульса с интервалом 200 мс (псевдосеквенциальная стимуляция). Функция синхронизации нарушена.

Произведена замена ЭКС «Юниор» на Affinity SR. По данным интраоперационного измерения состояние электрода нормальное (порог стимуляции 0,45 В, сопротивление электрода 655 Ом, амплитуда волны R 12,4 мВ) в связи, с чем необходимости в его замене не было. После имплантации ЭКС Affinity SR нарушений в системе стимуляции не отмечено.

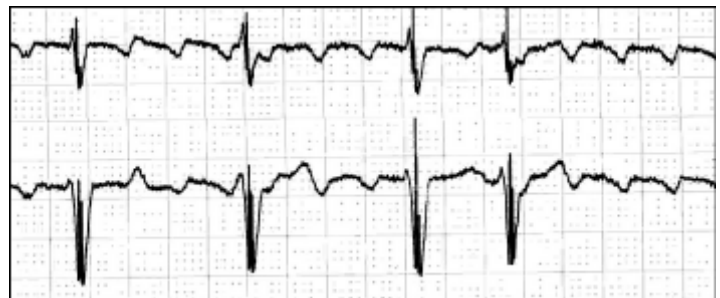
2. При установленном режиме VVI периодически регистрировался режим VVT (рис. 2).

**Рис. 2.** Каждый стимул ЭКС накладывается на комплекс QRS (R-повторяющая стимуляция).

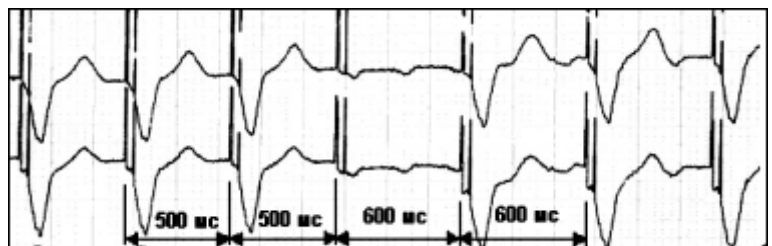
3. При проведении Варио-теста отмечены некоторые особенности по сравнению с обычной ЭКГ, представленной на рис. 1. Во первых, ритм был стабильно навязан, что позволило определить порог стимуляции по амплитуде, который оказался больше 0,7 В и меньше 1,4 В при длительности импульса 0,25 мс. Во вторых,

**Рис. 3.** Варио-тест. Объяснения в тексте.

при проведении теста регистрировалось два стимула. (рис. 3).
