ПЕРЕДОВАЯ СТАТЬЯ

Л.А.Бокерия, А.Ш.Ревшвили, И.А.Дубровский*

СОСТОЯНИЕ ЭЛЕКТРОКАРДИОСТИМУЛЯЦИИ В РОССИИ В 2008 ГОДУ*Центр хирургической и интервенционной аритмологии МЗ и СР РФ, Научный центр сердечно-сосудистой хирургии им. А.Н.Бакулева РАМН, *Московский инженерно-физический институт*

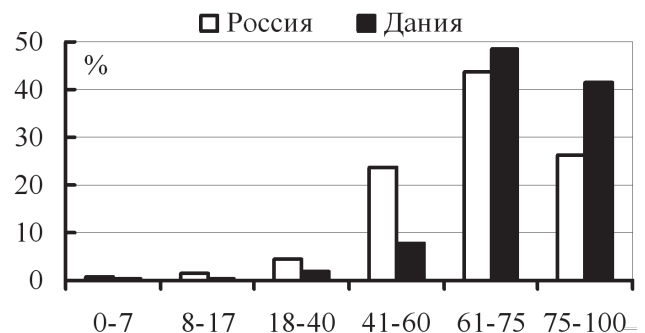
Рис. 1. Распределение пациентов по возрасту.

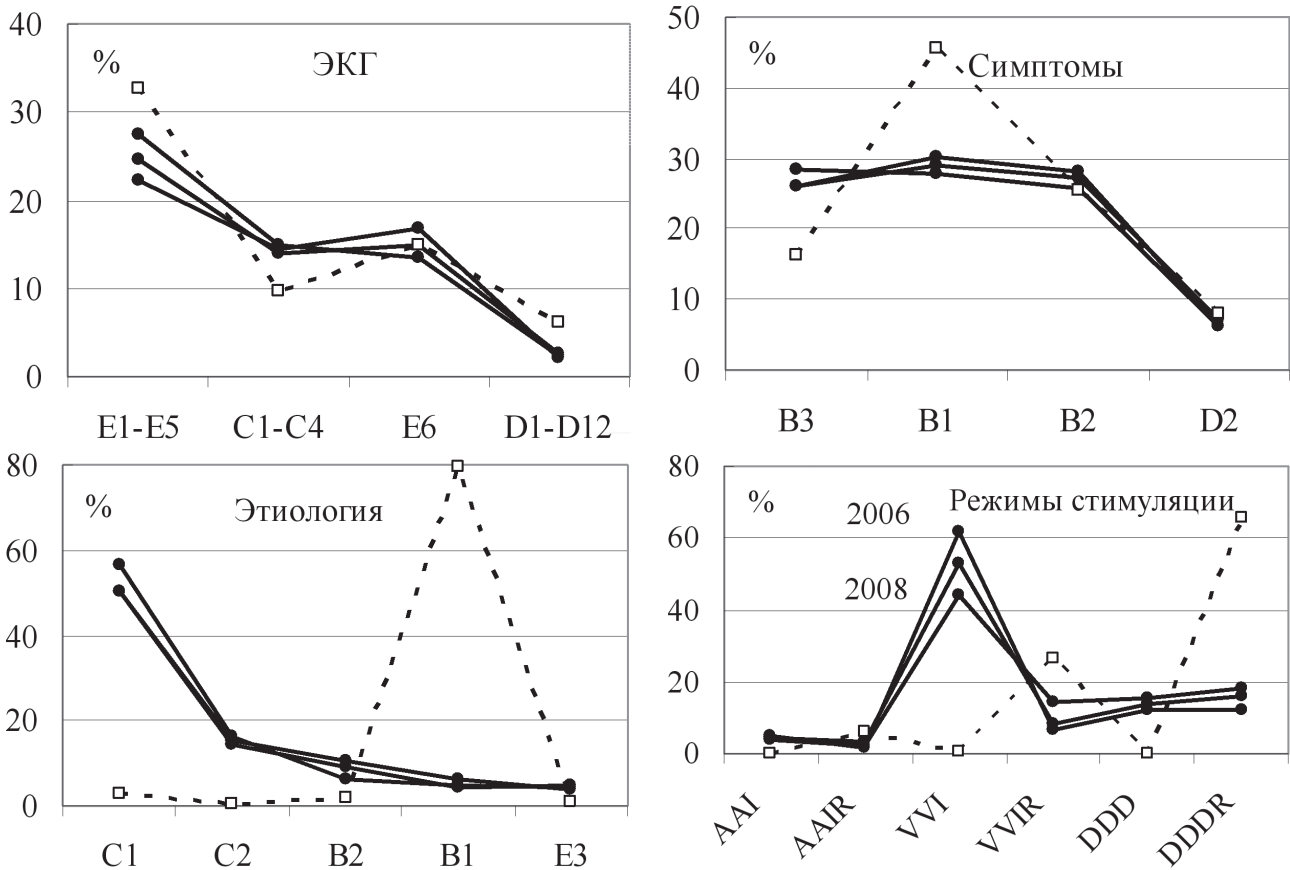
Рис. 2. Распределения кодов в процентах при первичной имплантации ЭКС, где Россия - сплошные линии, Дания - пунктирные линии.

Анализ распределения кодов показаний при первичной имплантации ЭКС обнаруживает высокую степень постоянства процентного соотношения значений кодов ЭКГ, симптомов и этиологии. Это означает, что показатели первичной имплантации ЭКС в России и Дании носят устойчивый характер, т.е. отражают национальные критерии оценки заболеваний. Показания в России за 2006-2008 г.г. и в Дании за 2007 г. представлены на рис. 2 (коды показаний содержатся в анкетах). На каждой диаграмме указаны наиболее значимые коды, которые отсортированы по убыванию значений в России (кроме режимов стимуляции). Как видно на первых трёх диаграммах существенное различие с Данией наблюдается только в этиологии по коду В1 (неизвестная причина).

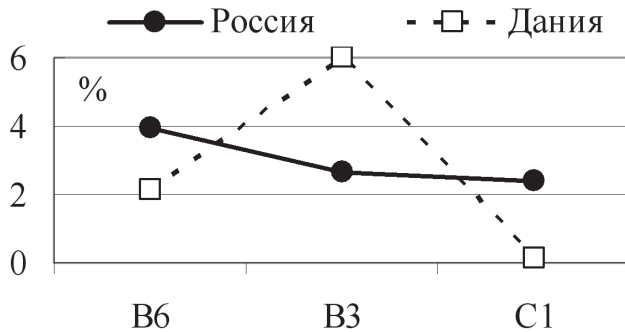
Рис. 4. Клинические причины замены ЭКС.

нические причины замены ЭКС показаны на рис. 4. Сортировка выполнена по убыванию кодов в России. Относительно 2007 г. значения кодов возросли примерно на 1%. Код В. (проблемы с электродами), отмечен в 17 клиниках. По коду В6 заменены следующие типы ЭКС: отечественные SSI = 45%, VVI = 28%, DDD = 15% (в основном ЭКС-451, 452), зарубежные 12%. Судя по процентам заменяемых типов ЭКС, клиники продолжают переход с однокамерных на двухкамерные модели, так что рост В6 следует оценивать как положительный фактор. Отметим, что в Дании 40% электродов заменяется профилактически. Поэтому, возможно, значение этого кода в Дании ниже.

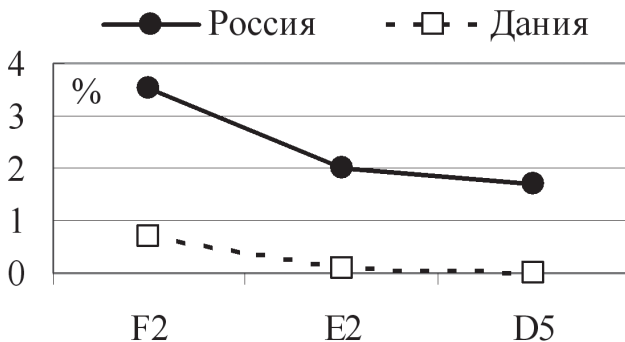
Рис. 5. Технические причины замены ЭКС.

Технические причины замены ЭКС показаны на рис. 5, сортировка выполнена по убыванию кодов в России. Код F2 (преждевременный разряд батареи), отмечен в 16 клиниках. Доля зарубежных ЭКС составила 5%. Код E2 (отсутствие импульсов), отмечен в 14 клиниках и уменьшился на 4%. Доля зарубежных ЭКС составила 16%. Код D5 (дефект программирования), отмечен в 14 клиник и возрос на 1%. Но 50% замен приходится на 2 клиники и 2 модели ЭКС, у которых раньше это отказ не наблюдался. Почти нулевые зна-

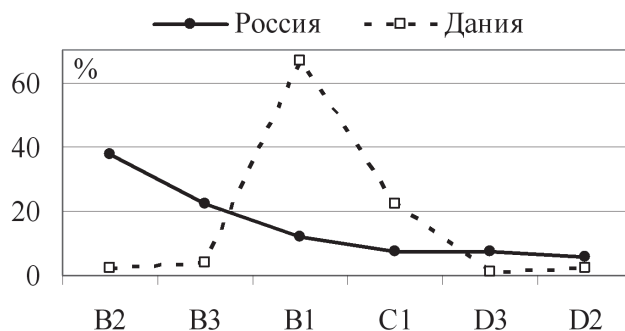
Рис. 8. Причины замены предсердных электродов.

Основные различия причин замены предсердных электродов в России и Дании показаны на диаграмме рис. 8. Сортировка выполнена по убыванию кодов России. Код B2 - дислокация; больший процент дислокаций объясняется меньшей долей электродов с активной фиксацией (см. табл. 6). Код B3 - блокада выхода; в Дании встречается реже из-за применения только стероидных электродов [9]. Код B1 - избира-
